CDMX

Sismo 19/9, 2017

¿Por qué colapsaron edificios en la Ciudad de México?

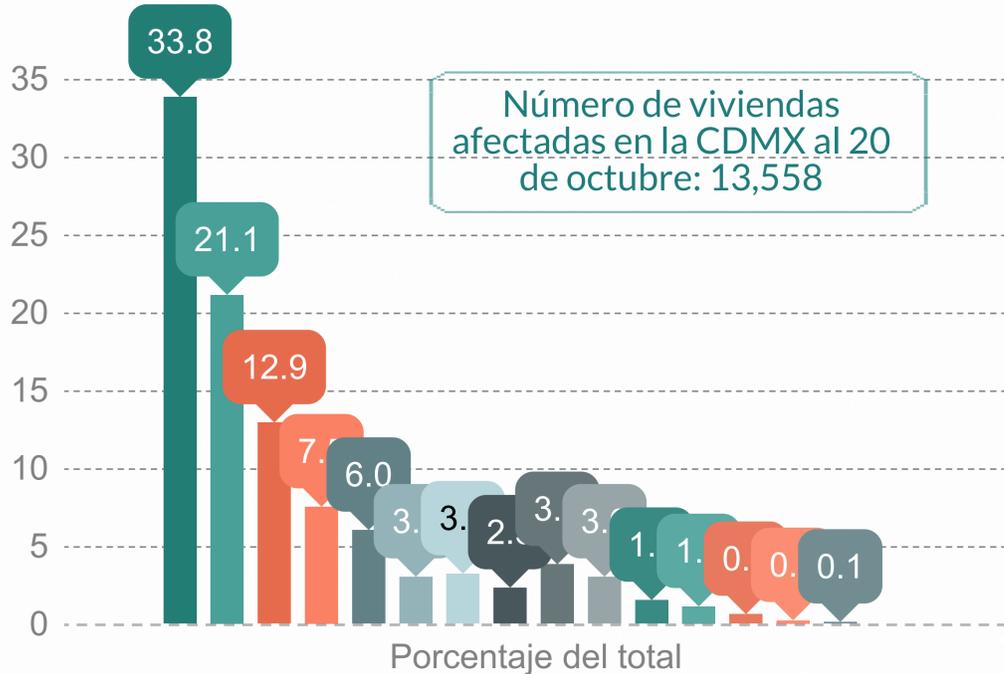
Viviendas afectadas tras el sismo del 19/9

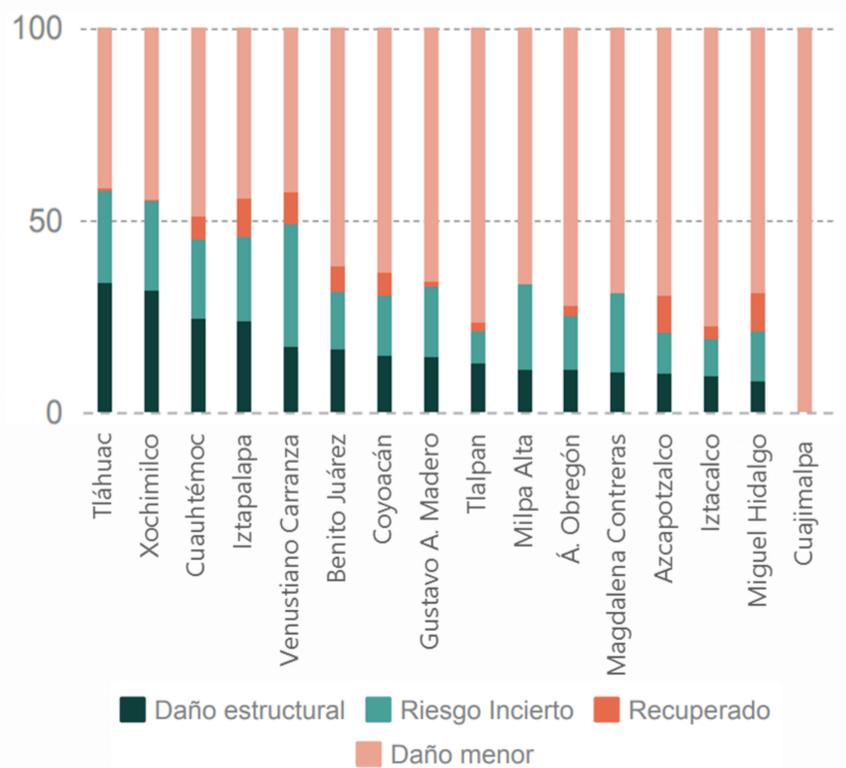
Tipo de daño en las viviendas afectadas tras el sismo del 19/9

- **Daño estructural:** daños mayores, por lo que se requiere dictamen del corresponsable en seguridad estructural.
- **Riesgo incierto:** daños en fachadas o bardas colindantes, así como en muros divisorios.
- **Recuperado:** listos para ser habitados.
- **Daño menor:** vidrios rotos y desprendimiento de aplanados o plafones.
